## 3. Bygninger og anlegg

### 3.6.3. Vedlikehold av eternitt på fredete og verneverdige bygninger

#### RIKSANTIKVARENS INFORMASJON OM KULTURMINNER

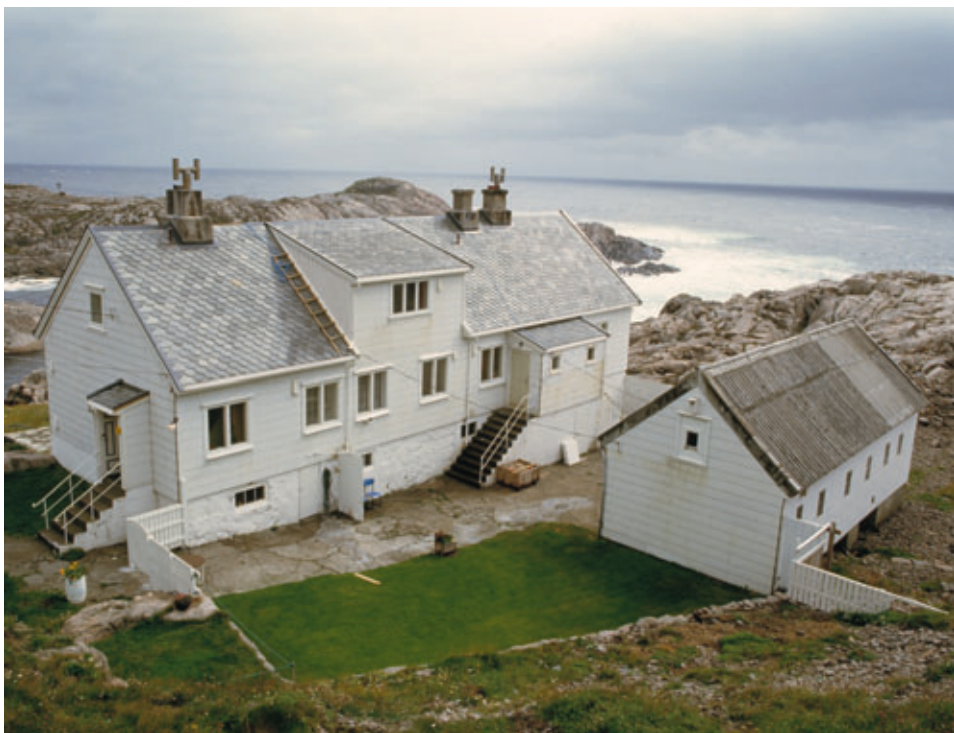
*Lindesnes Fyrstasjon. Legg merke til sidebygningen, som i tillegg til eternitt fasadeplater også har bølgeeternitt på taket og eternitt vindskibeslag. Foto: Arve Kjersheim©Riksantikvaren.*

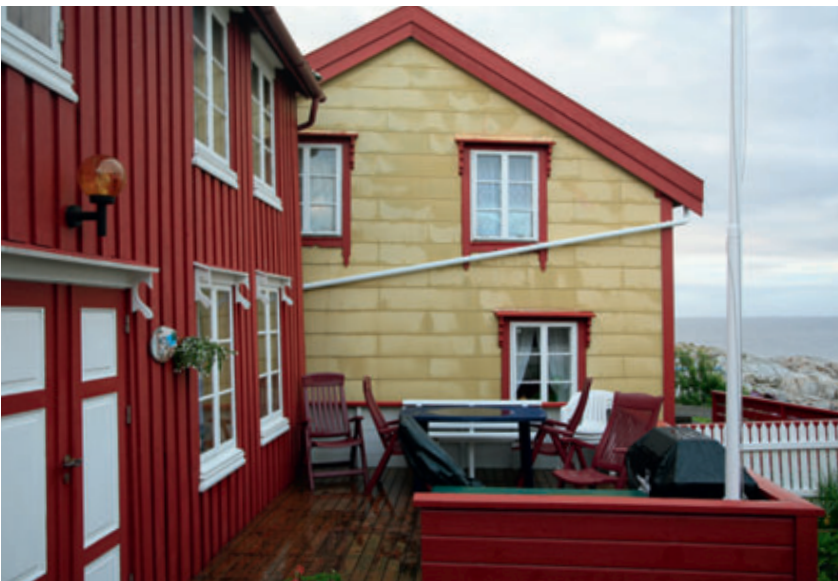
Fra ca 1952 ble det produsert farget veggpanel ved Norsk Eternitt Fabrikk. Senere (1960-tallet) kom "Super-eternitt", som hadde ekstra hard overflate. Dette bildet er fra Grip. Foto: Birger Lindstad©Riksantikvaren.

- **Eternitt veggpanel:** Produsert fra 1952 i flere typer og størrelser.

Supereternit hadde ekstra hard overflate, var spesielt slitesterk og beregnet på å stå ubehandlet. Platen ble markedsført fra 1961 i ulike farger og i størrelsene 300 mm x 400 mm, 400 mm x 600 mm og 400 x 1200 mm.
