Vedlikeholdsveiledning

Murgårdsbebyggelsen i Oslo

Multiconsult AS

Oslo kommune
Byantikvaren

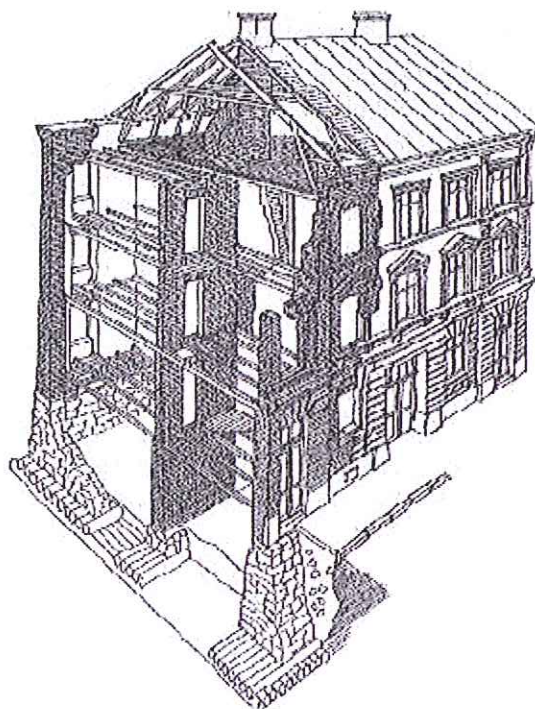
Fig 1 Snitt gjennom typisk murgård (Byantikvarens informasjonsark)

Kjellervegger i tegl / naturstein. Både inn- og utside er ofte pusset, dvs. pusset med kalkpuss med stor diffusjonsåpenhet*. Fuktighet fra grunnen suges opp og diffunderer ut i kjellerrommene som derfor krever god ventilasjon.

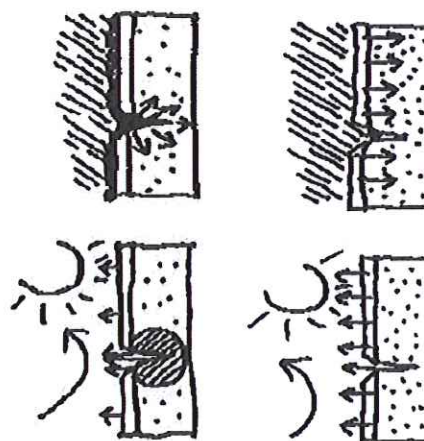
Figur 2 Diffusjonsåpenhet (Byantikvarens informasjonsark)

De to skissene til venstre viser en vegg med puss/maling som ikke er diffusjonsåpen. Det betyr at dersom fuktighet trekkes opp fra grunnen eller inn i veggen gjennom sprekker, vil fuktigheten stenges inne i pussene, bak ett tett lag med maling. Veggen vil bruke lang tid på å tørke opp og belastningen på skadesteder blir større enn på øvrige veggflater.

De to skissene til høyre viser en vegg med diffusjonsåpen puss/maling. Fuktighet tas opp jevnt over hele flaten og slippes ut jevnt over hele flaten. Dette fører til raskere uttørking og mindre belastning på skadesteder.

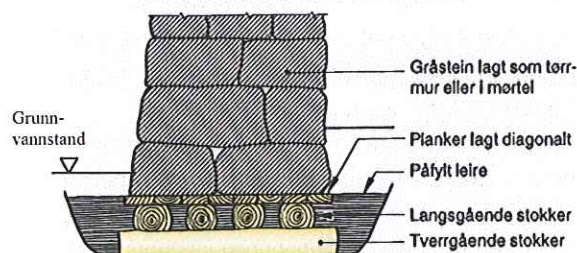
Fig 3 Fundamentering på treflåte
(Byggforskserien Byggforvaltning 721.111 (SINTEF Byggforsk, 2006))

Fundamentering på fjell, en kombinasjon av fjell og løsmasser, steinheller eller treflåter på løsmasser.

Treflåter ble lagt min 40 cm under grunnvannstanden og pakket inn i leire for å unngå tilgang på oksygen og derved råte. Enkelte steder er det benyttet store steinheller i stedet for treflåter.

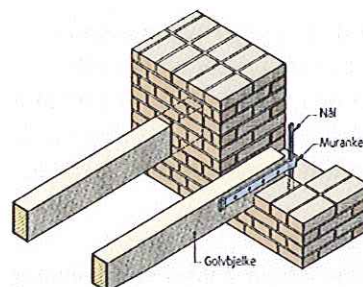
Fig 5 Forankring av trebjelker i murvegg.
(Byggforskserien Byggforvaltning 722.310 (SINTEF Byggforsk, 2007))

Sikring av forbindelse mellom trebjelkelag og murte yttervegger med strekkanker/muranker.

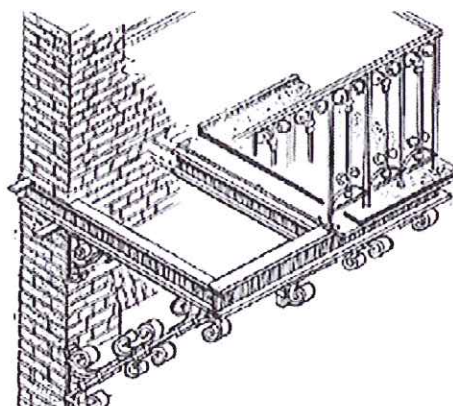
Fig 6 Typisk stålrammebalkong. (Så bygdes husen, 1880-2000)

Balkonger av utkragede jernbjelker innspent i murverket, ofte understøttet av skråstivere i smijern og støpt gulvplate mellom jernbjelkene. Rekkverk i smijern festet til kantbjelkens overside.

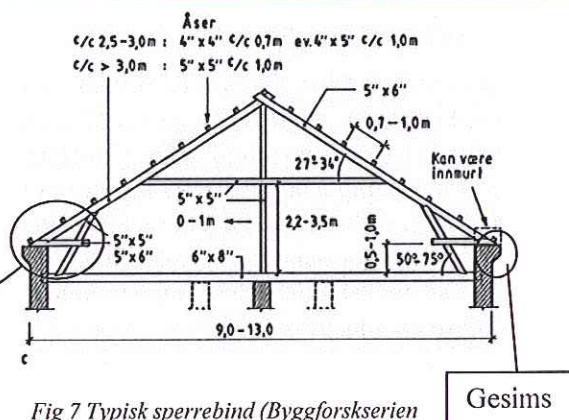
Fig 7 Typisk sperrebind (Byggforskerien Byggforvaltning 725.012 (SINTEF Byggforsk, 1990)

Takkonstruksjon med sperrebind med åser som underlag for tak. Sperrebukker ved takfot for ikke å "sparke" ut gesims. Fordelingssvill mellom sperrebind for mothold av gesimsvekt mellom bindene. Figuren til høyre viser et bind. Disse har ofte en senteravstand på ca. 3 meter.

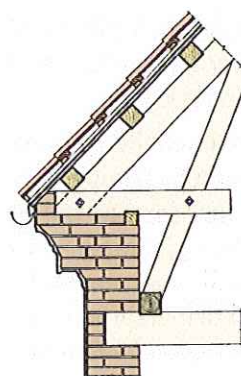
Fig 8 Typisk gesims (Byggforskerien Byggforvaltning 723.308 (SINTEF Byggforsk, 2007)

Gesimsene ved takfot er utkraget. De utkragede gesimser kan holdes oppe av steinheller eller tilpassede flattstål som igjen er forankret til de langsgående strekkankere. Her fins det flere varianter.

Tekking med metallplater, tegltakstein eller skifer.

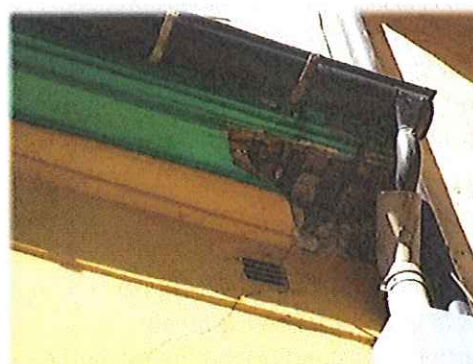
Fig 9 Trekning/ utsmykning gesims. Flere steiner fra trekning har falt ned. (Multiconsult AS)

Trekninger og utsmykninger rundt vinduer, gesimser etc. er som regel bygget opp av kalkpuss formet med pussmaler. Men utsmykninger kan ofte være prefabrikerte og laget av gips. Innfestningen er ofte ved en stor smidd spiker som er murt fast i veggen bak. Gips må overflatebehandles med oljemaling slik at gipsen ikke blir fuktig og smuldrer opp.

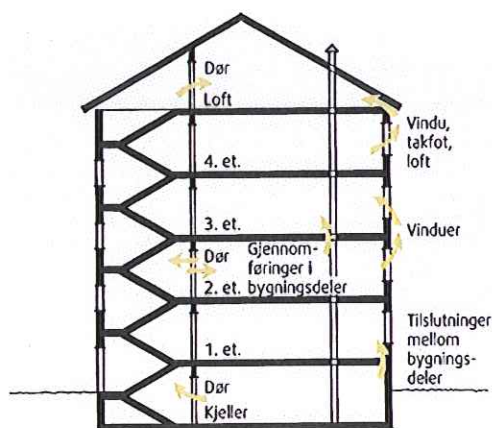
Figur 10 Oversikt over branntekniske særlig svake punkter i eldre murgårder, Byggforskserien Byggforvaltning 720.315 (SINTEF Byggforsk, 2007)

Alle murgårder tilfredsstiller ikke dagens krav til brannsikkerhet. Det pekes her på enkelte punkter som man enkelt kan gjøre noe med og som ikke absolutt krever full ombygging av murgården. Det er ikke meningen å kreve at alle murgårder skal opp på dagens nivå til brannsikkerhet for nye bygg, men at man skal gjøre tiltak innenfor økonomiske og praktiske forsvarlige rammer.

Se Byggforskserien Byggforvaltning 720.315 *Branntekniske utbedring av murgårder fra perioden 1870-1940, og byantikvarens og riksantikvarens informasjon om brannsikring for mer informasjon.*

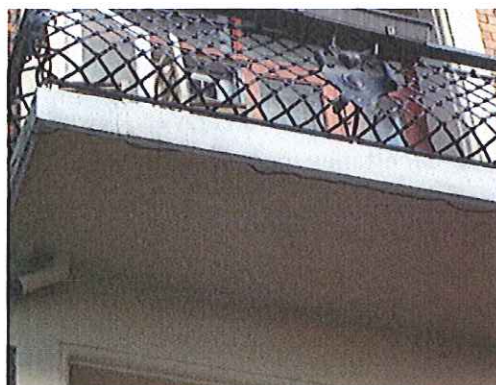
*Fig 11 Sprekker i puss rundt innmurt stålramme i balkong.
(Multiconsult AS)*

Det mest kritiske punktet som man må holde øye med er stålrammebalkongene, kfr bilde i figur 11, og da spesielt inne ved veggliv der stålrammene går inn i murveggen.

Innmurt stål i fasader, for eksempel armeringsstål, kfr bilde i figur 12, eller stålprofil over vinduer, stålrammer for bæring av balkonger, murankere etc kan utsettes for korrosjon. Alt stålet ligger i utgangspunktet i et miljø som beskytter mot korrosjon. Men over tid vil det foregå visse kjemiske endringer, populært kalt "karbonatisering", som kan bryte korrosjonsbeskyttelsen. Når så de riktige fuktforhold er tilstede så vil det kunne oppstå korrosjon. Når stål korroderer så utvider volumet seg. Det ser ut som om stålet sveller. Denne svellekraften er stor og da oppstår det sprekker i pussen rundt. Det betyr at sprekker der det er innmurt stål er et klart symptom på at det er korrosjon på gang.
