Energieffektivisering i eksisterende bygninger

Energisparingens konsekvenser på kulturhistorisk verdifulle bygg

Energisparingens konsekvenser

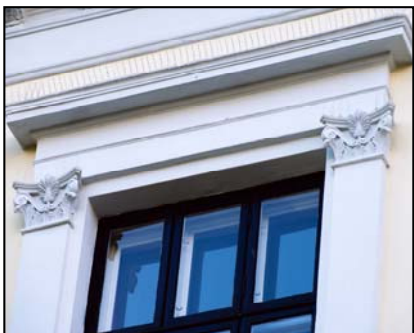
Figur 2 Vindusomfatning på murgård (Foto: NIKU)

Typisk for den eldste typen av murgårder, fra 1880-90-årene, er vinduer som er både helt rektangulære og hvelvet. Ofte finnes begge typene på samme murgård. Vinduene er gjerne delt i tre eller fire deler, med midt- og tverrposter. På begynnelsen av 1900-tallet førte jugendstilen og nationalromantikken med seg vinduer helt eller delvis inndelt i mange, mindre glassflater. I klassisismen i årene deretter ble vinduene to eller trefagte med tre like store glass i hver ramme. Bevaringsverdig interiør eller dekor innvendig kan for eksempel være paneler, himling, karmen, listverk, trapper og dører. Også overflatebehandlingen kan være intakt og bevaringsverdig, ofte vil de originale malingslagene være gjemt under senere lag.

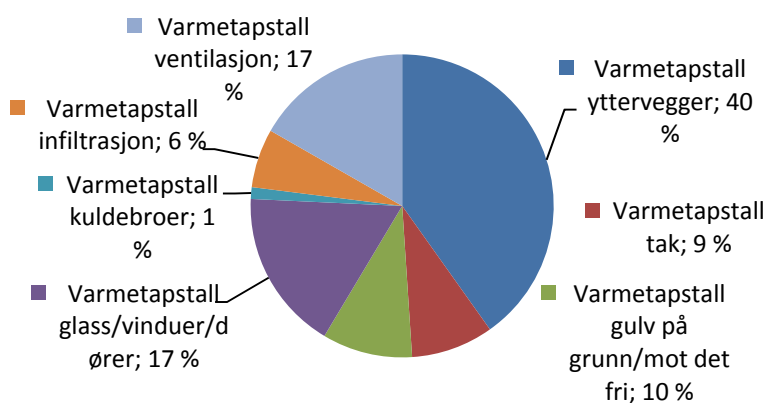
Figur 12 Fordeling av varmetap på en murgård

Figur 12 viser hvordan varmetapet fordeler seg mellom de ulike konstruksjonsdelene i bygget, der ytterveggene utgjør den største delen (40%). Varmetapet fra vinduene er også stort grunnet det høye U-verdien. Infiltrasjonen utgjør en liten del av det totale varmetapet i eksempelbygget, men kan variere veldig fra ulike bygninger, se videre kapittel om Tetting og ventilasjon. Det totale lekkasjetallet i bygningen er antatt til $4 \text{ h}^{-1} (n_{50})$, hvilket er forholdsvis lite for en murgård. Varmetapet fra ventilasjonen er beregnet med en luftveksling som tilfredsstiller teknisk forskrift med $1,2 \text{ m}^3/\text{hm}^2$. Det beregnede varmetapet kan dermed antas være høyere enn det reelle, da det i mange tilfeller ikke er et tilstrekkelig luftskifte i murgårder.
