## «Det store kirkeløftet» Tilstanden på våre kirker ved Ole Christian Torkildsen

VERKTØY FOR TILSTANDSVURDERING  
AV KLIMASKALL PÅ MIDDELALDERKIRKER  
NS 3424 OG NS-EN 16096, NIVÅ 2+

## Veileder til tilstandsvurdering av klimaskall på middelalderkirker

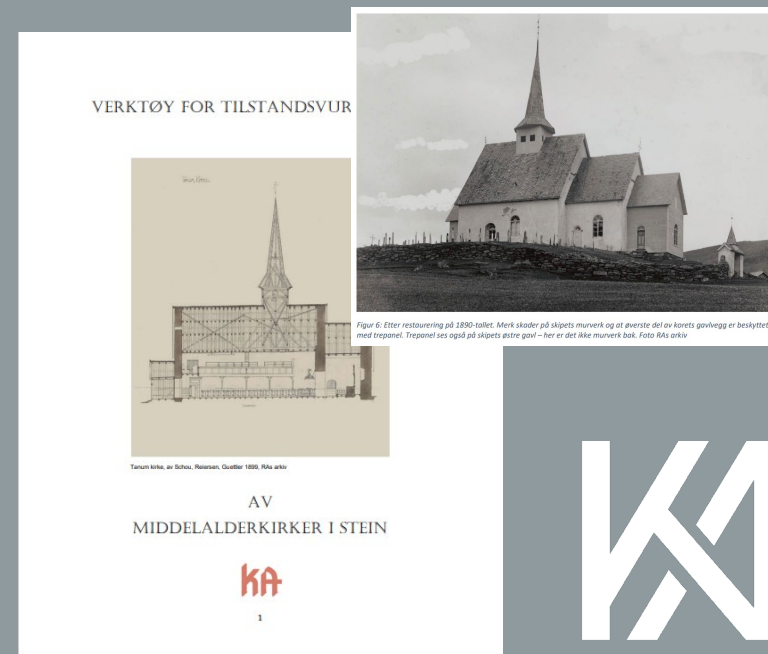
**04 Tegnforklaring for symbolbruk på skader, til tegninger og foto**

Symbolforklaring som benyttes på fotografier og tegninger for å illustrere skadebilder. Påtegnes med tusj.

Sprekker/riss i mur		Skadet treverk, soppråte
	Mikroorganismevekst		Skadet puss/fuger
	Avskalling av malingslag		Saltutslag
	Fuktig vegg		Andre skader, beskrives
	Område med skade på tak/vegg osv., hvorpå skadene markeres med omramning. Skadene beskrives skjærskilt

Der det finnes tilgjengelige originale plan og fasadetegninger i arkiver (selv om de ikke er i målestokk), så ønskes det at disse benyttes som underlag for «rapportering» og markering av registrerte skader. KA har nå samlet mange av disse i sitt arkiv, hvorpå disse kan oversendes på forespørsel til ka@ka.no. Samtidig er vi også kjent med at det ikke eksisterer tilgjengelige tegninger for alle middelalderkirkene. Der det ikke kan skaffes kopier av originale tegninger i arkiver, så kan det benyttes fotografier tatt vinkelrett på fasadene. Skader og henvisninger markeres på tegningene iht. vedlagte tegnforklaring med «fargesymboler» for skader.

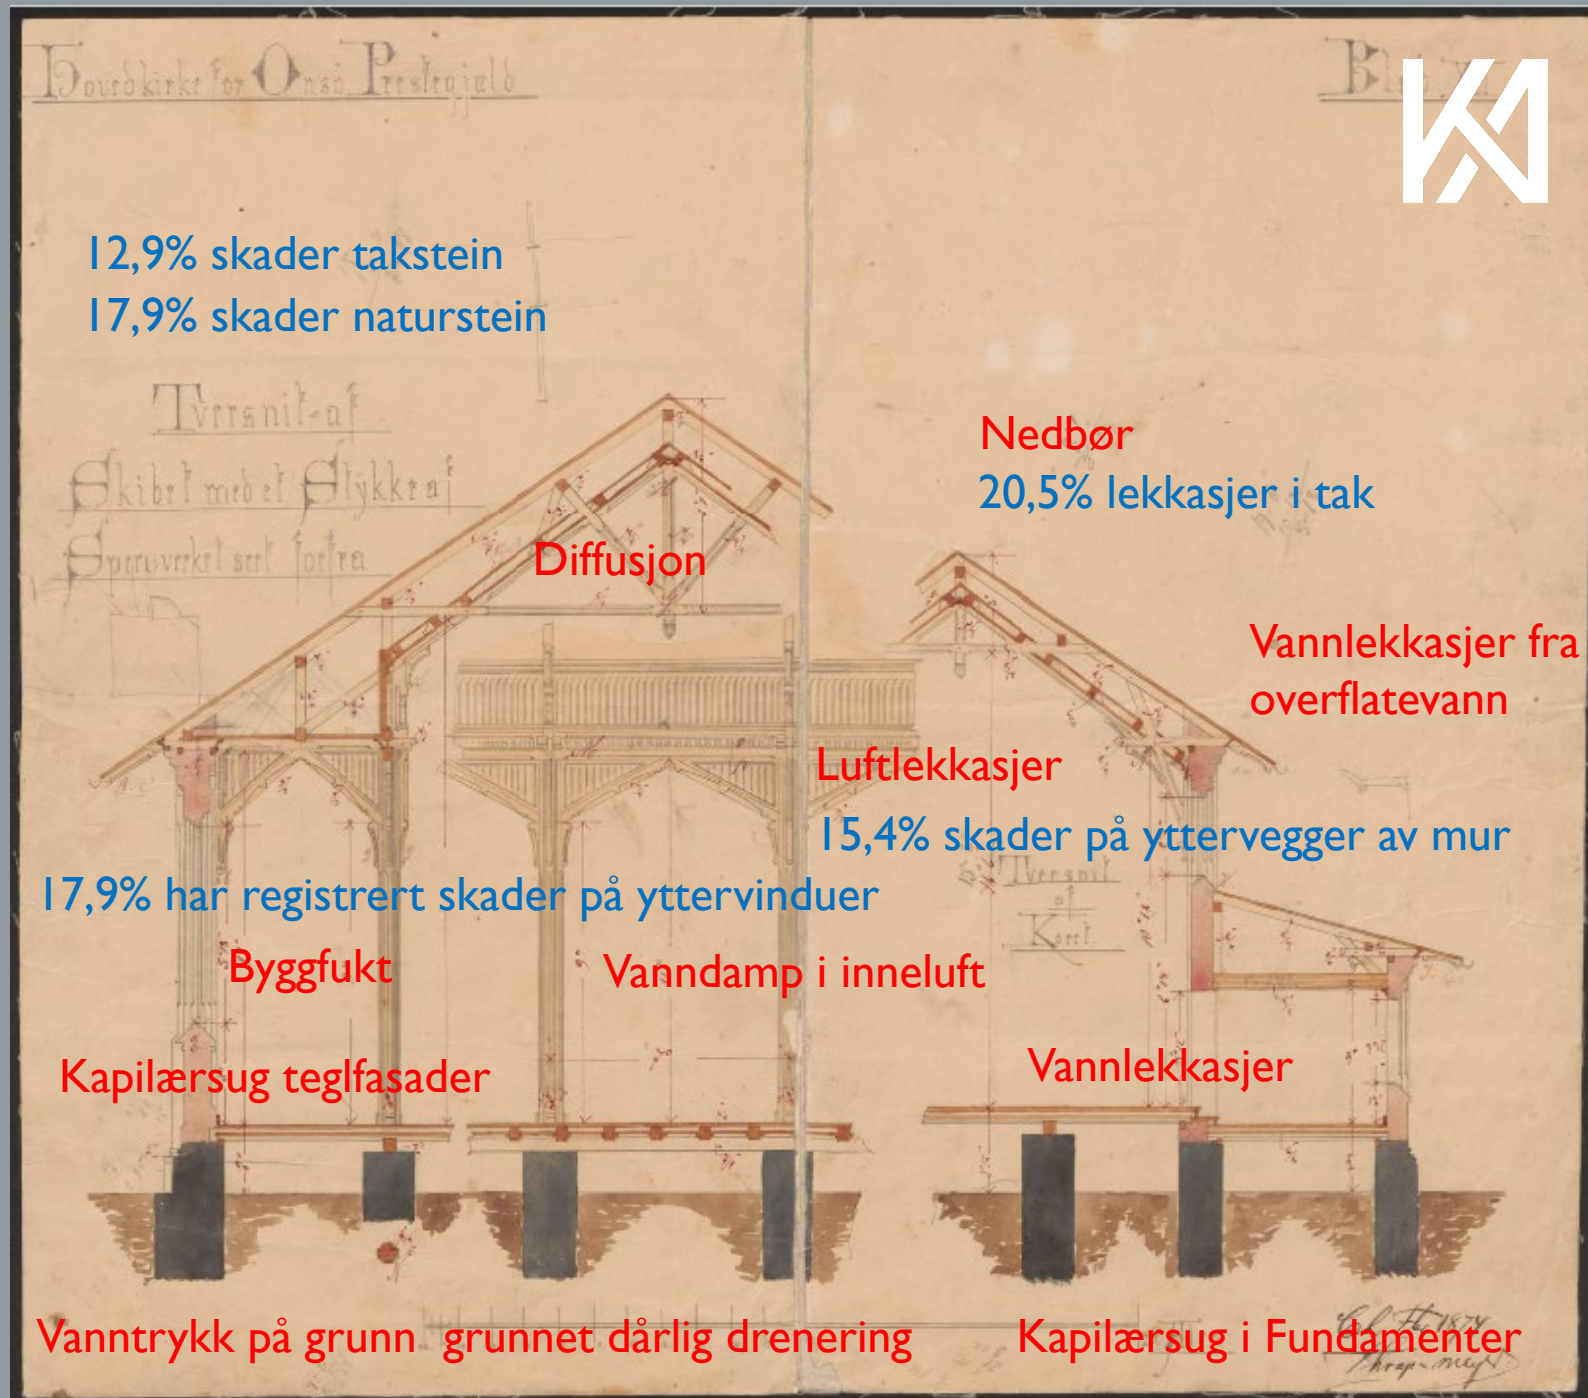
# Fuktpåkjenninger i Bygninger

- 76% av alle skader har opphav i fuktutfordringer  
Men hvor kommer fukten fra?
- En grunnleggende forutsetning for å unngå skader på grunn av fukt er å forstå hvordan fuktutfordringer oppstår og fukt transporteres
- Dampdiffusjon (damptrykk)
- Luftlekkasjer/ konveksjon (kondens)
- Veskestrømning/gravitasjon (lekkasjer)
- Kappilærsug (oppfukting fra vannkilde)
- Frost

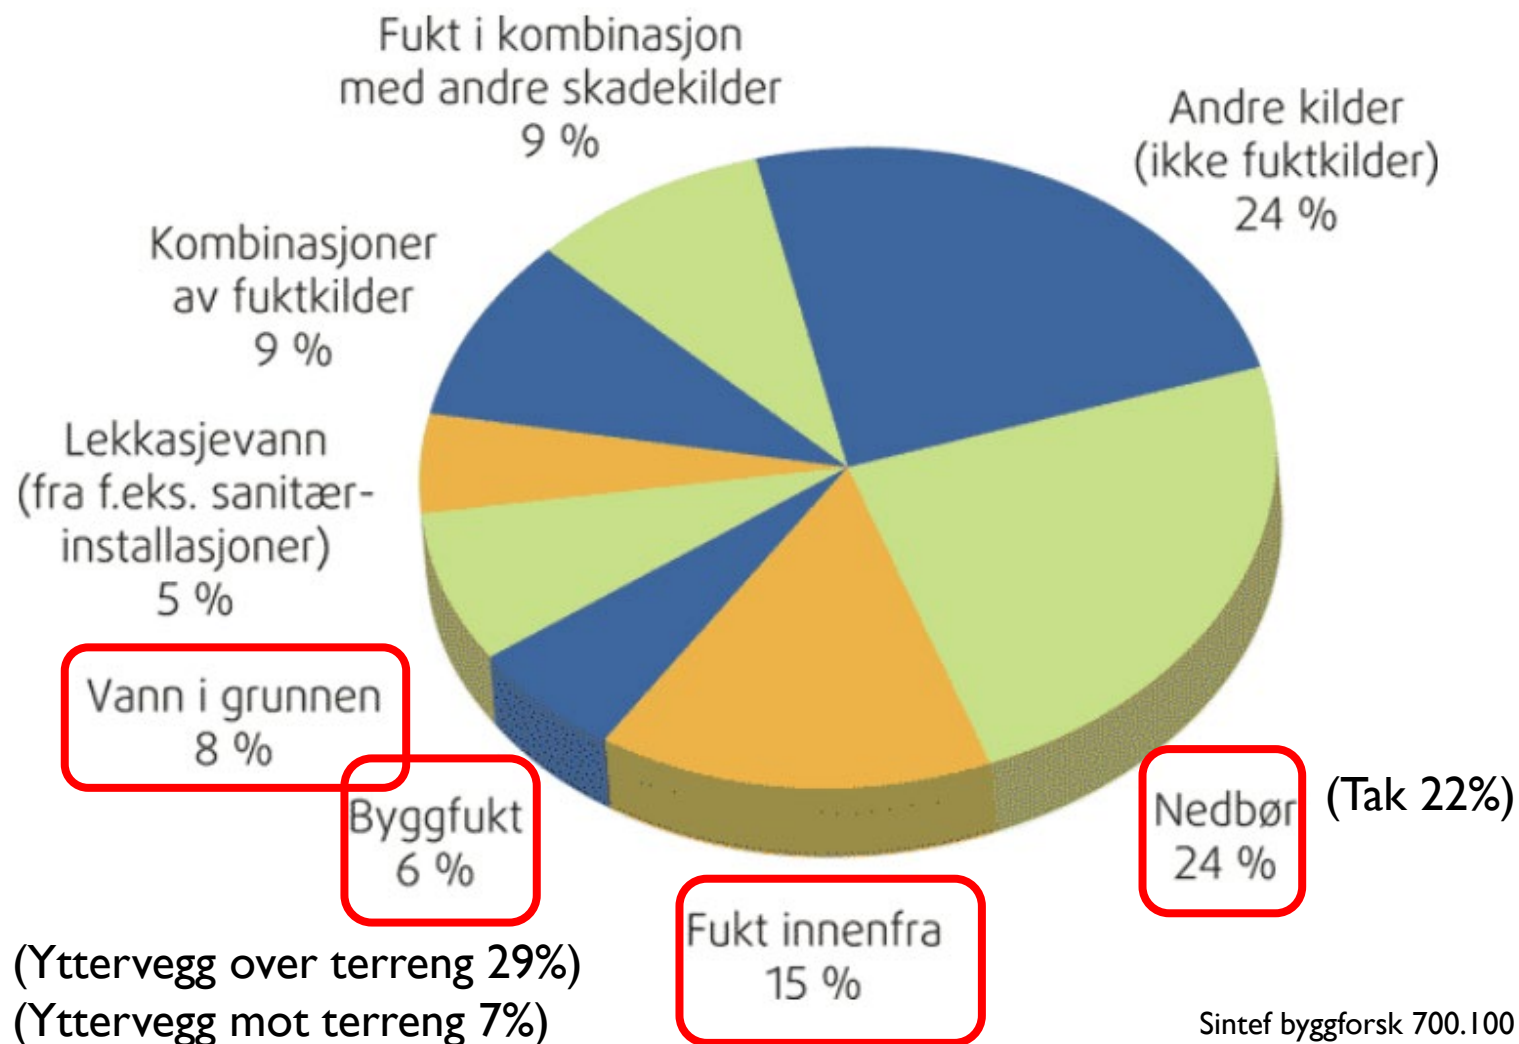
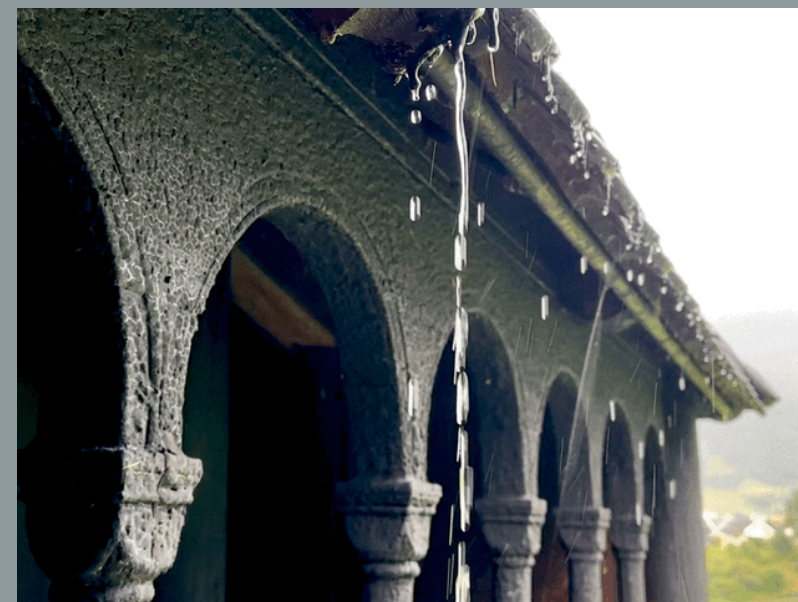
# Prosessforårsakende byggskader, fordeling av byggskader

76 % av alle skader er fuktrelatert

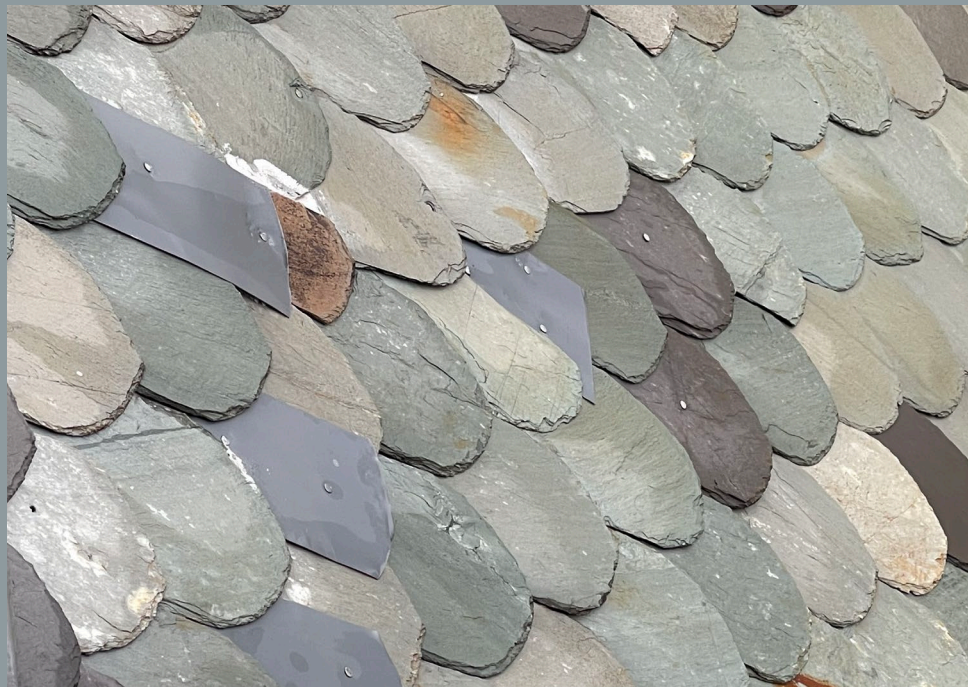
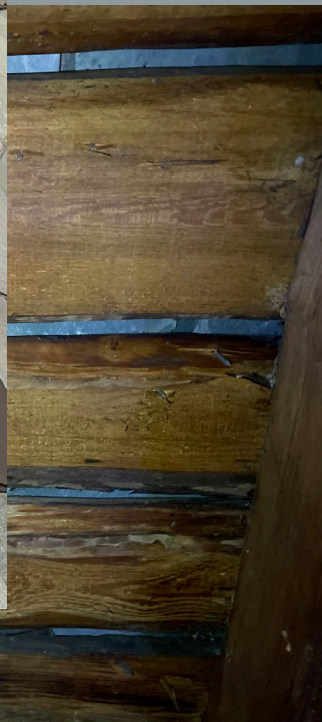
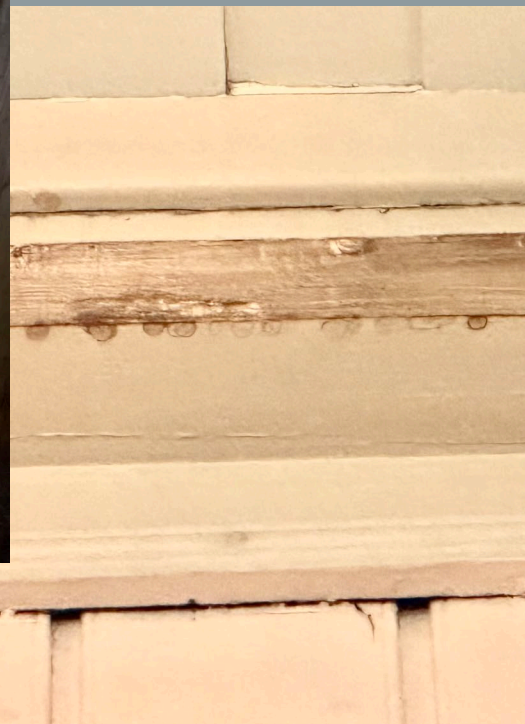
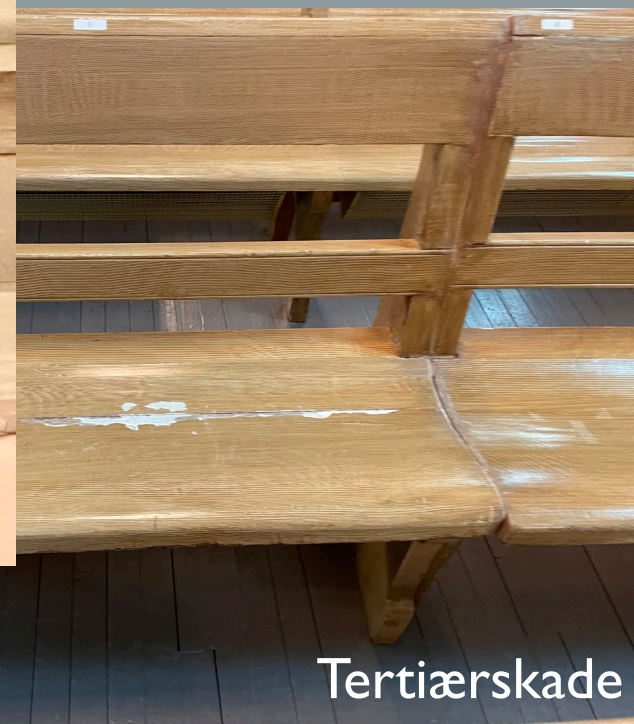
# Skader og følgeskader på kirkebygg

Primærskade

Sekundærskade

Tertiærskade

- Skade, primærskade
- Følgeskade, sekundær og tertiær skade

Indikator – fuktighet, kondens, dryppende vann ect.

Sympton – sopp, råte, mugg, saltutslag ect.

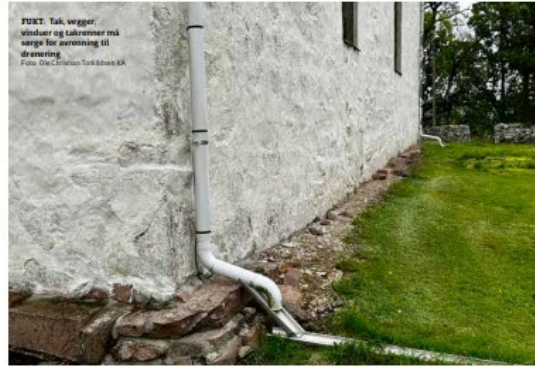
**FUKT:** Tak, vegger, vinduer og taksvener må sørge for avrenning til drenering.

Ned mot bakken står den gamle steinkirka med sine kistemurer på et fundament som stikker ti centimeter utenfor veggen. Denne kanten kan samle vann som kapillær sugetilbake og inn i veggen. Torkildsen peker på at terrengen nå også ligger for høyt inn mot kistemuren på deier av kirka, som

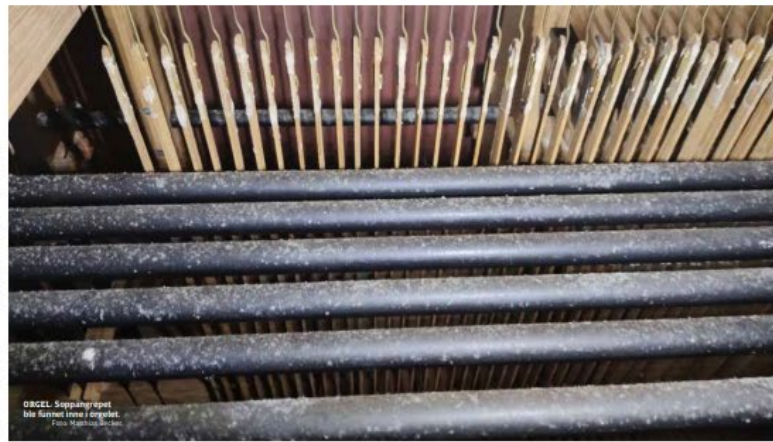
**ORGEL:** Soppsopp er på kirkenes innvendige orgelstøt.

Spørsmålet går til kirkeverge Aasmund. – Orgelstøt og maleriet er reddet, men vi er bekymret for at stadig mer fukt utvendig vil påvirke det innvendige, svarer han. Byggmester Bjarne Sommerstad er leder av menighetsrådet.

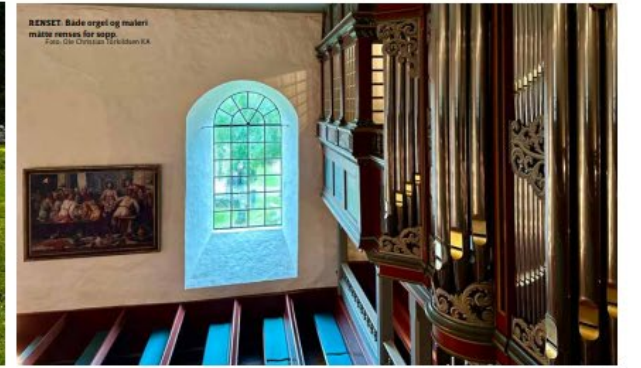
**RENSET:** Både orgel og maleri målates rennes for sopp.

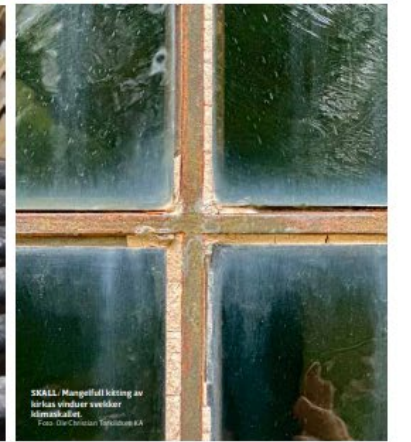
**SKALL:** Mangelfull kitting av kirken vinduer svekker kjemikalier.

på en stor utfordring med utete støpernivaudner fra 1880-tallet grunnet manglende kitting. Slike vinduer produseres ikke lenger, samtidig som de er krevende å vedlikeholde eller reparere.
